PROGRAM ROBÓT BUDOWLANYCH

Wymiana drzwi wejściowych do kościoła parafialnego p.w. św. Mikołaja w Zielńcu.

Obiekt: **Kościół parafialny**

Wymiana drewnianych drzwi wejściowych do kościoła.

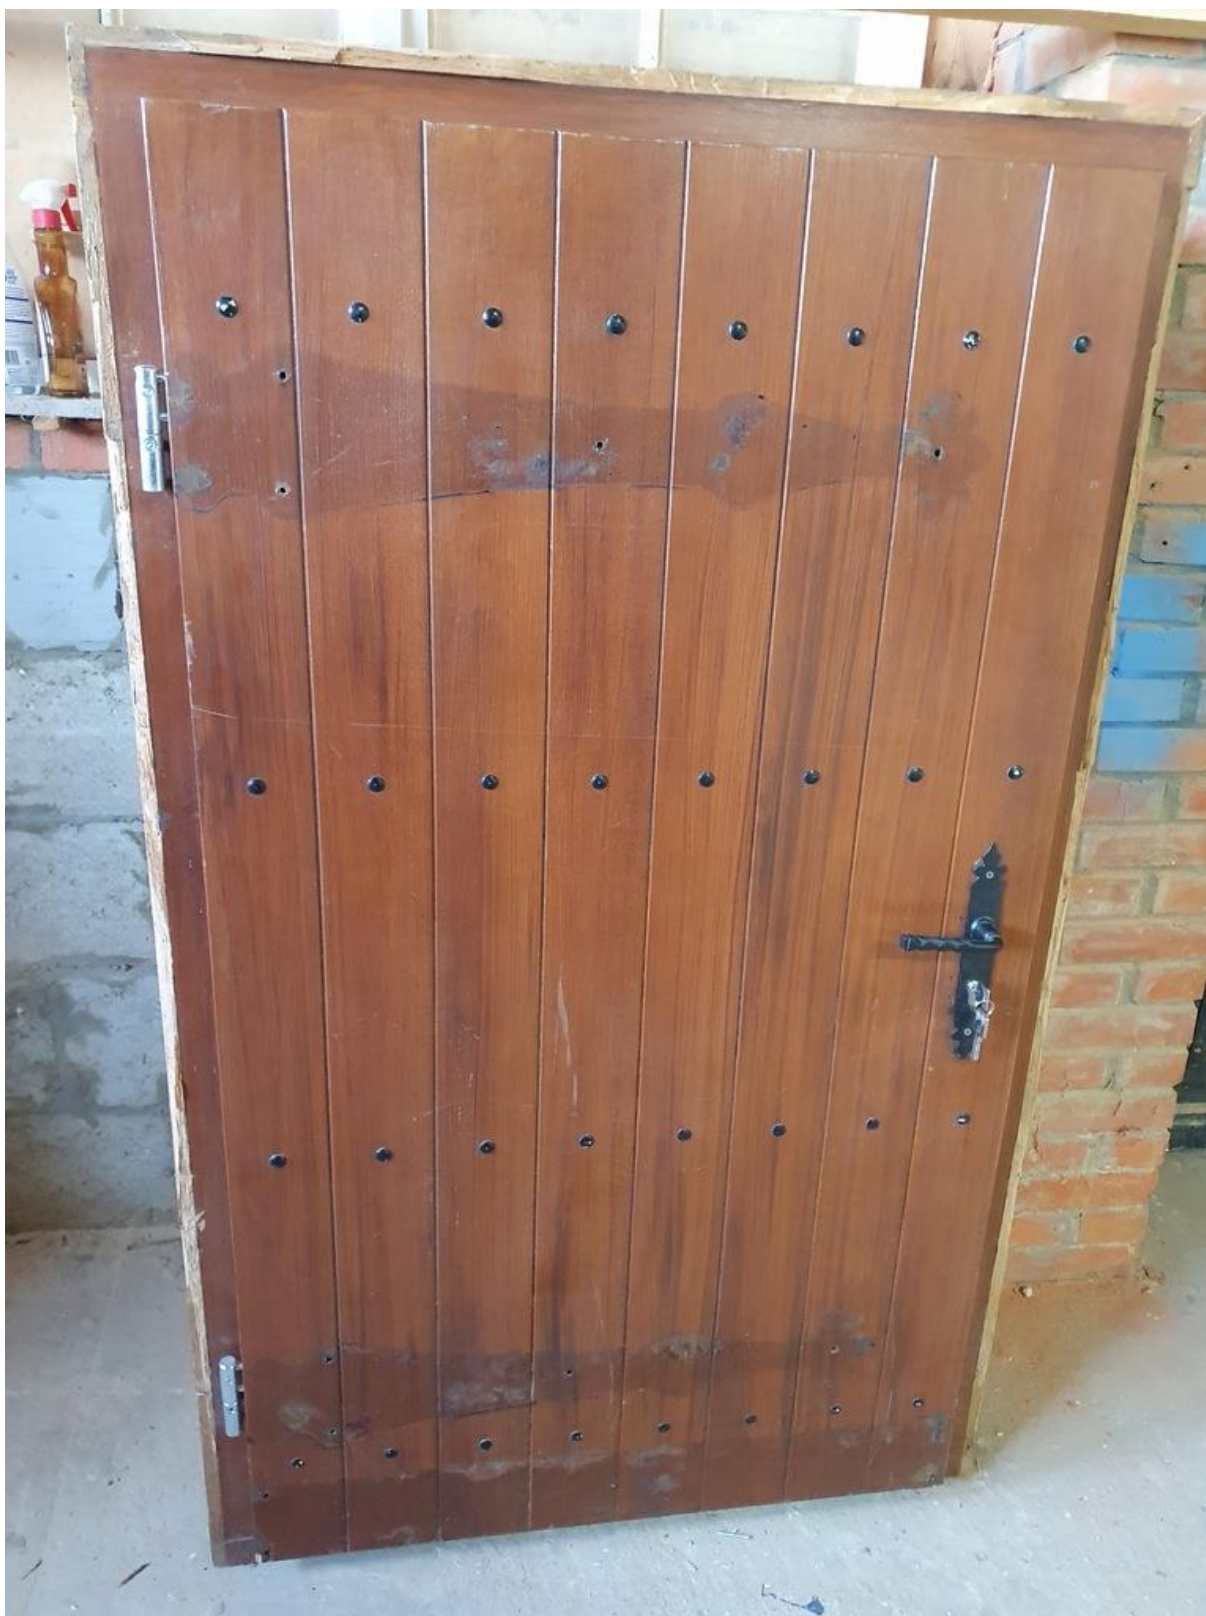
Wzór proponowanych drzwi do kościoła na wymianę.

b/ Montaż drzwi drewnianych sosnowych impregnowanych, w budynkach sakralnych, szerokość futryny 45 cm gr. skrzydła drzwiowego 6 cm, szer. drzwi 103 cm i wys. 207 cm, okucia metalowe, dwa zamki patentowe drzwi: 1.03 * 2.07 = 2,132 m².

Kolor drzwi drewnianych zbliżony do koloru elewacji drewnianej malowanej impregnatem grzybobójczym i ognioodpornym w deseń kolorystyki ciemnej typu „PALISANDER”.
